EXCELENTÍSSIMO SENHOR DOUTOR JUIZ DE DIREITO DA VARA DE FALÊNCIAS, RECUPERAÇÕES JUDICIAIS E  
CARTAS PRECATÓRIAS CÍVEIS DA COMARCA DE CAMPO GRANDE - TJMS

Processo nº 0805469-10.2025.8.12.0001

| 2.5. Da visita <i>in loco</i> ..... | 16 |

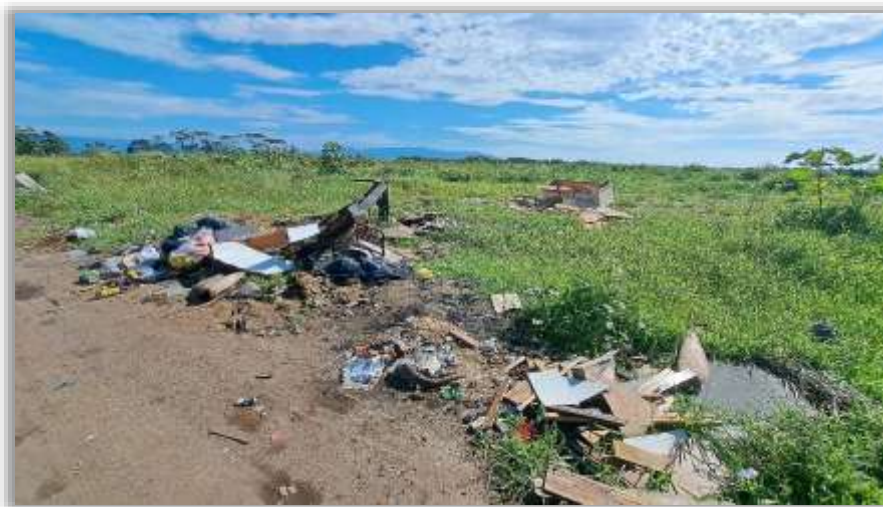
O local aparenta estar abandonada em função do crescimento de vegetação, principalmente nas Ruas, e ao volume de entulhos e lixos que estão sendo descartados em dois locais na quadra 133.

**Foto 05:** Entulho descartado na quadra 133.

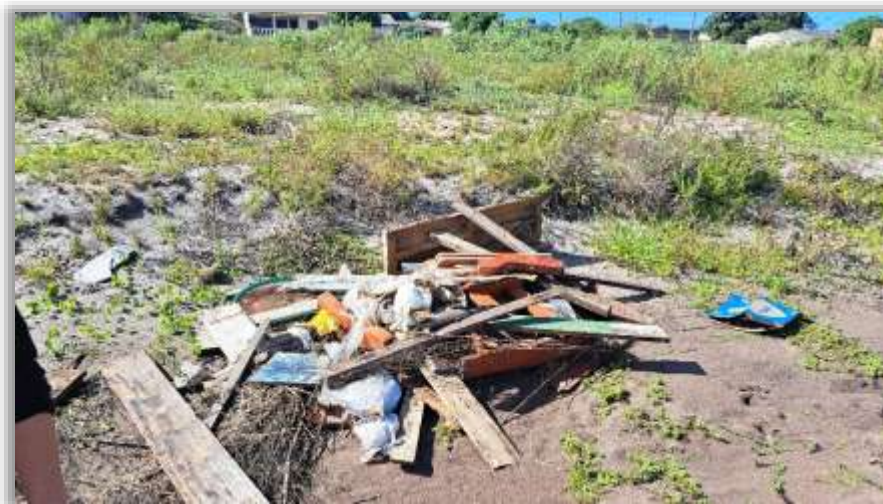
*Foto 06: Entulho descartado na quadra 133.*

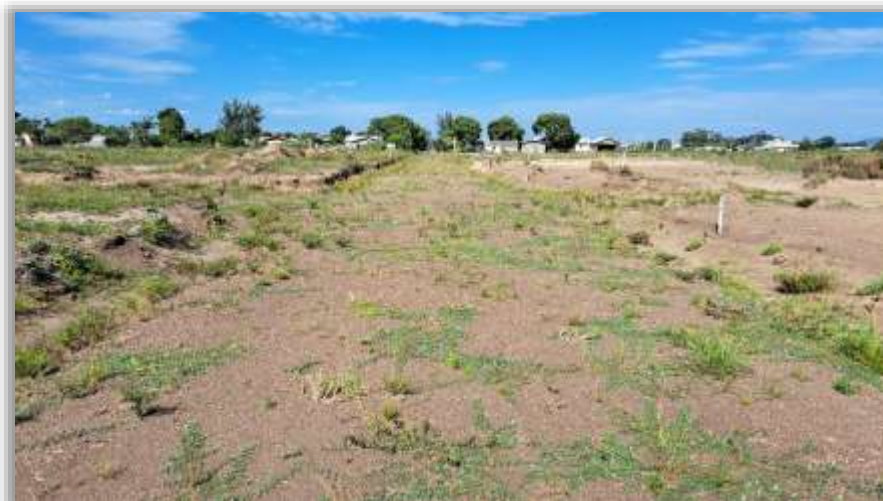
*Foto 07: Vegetação crescendo na Rua das Sempre Vivas.*

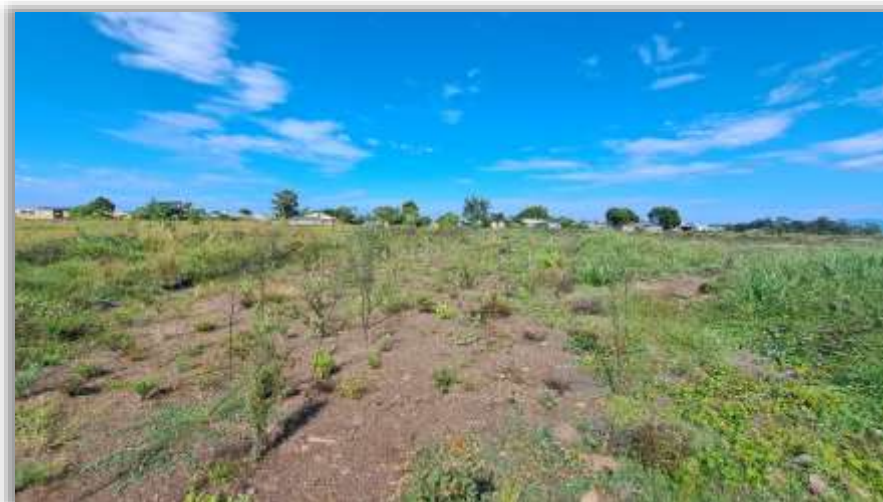
*Foto 08: Vegetação crescendo na Rua das Cravíneas.*

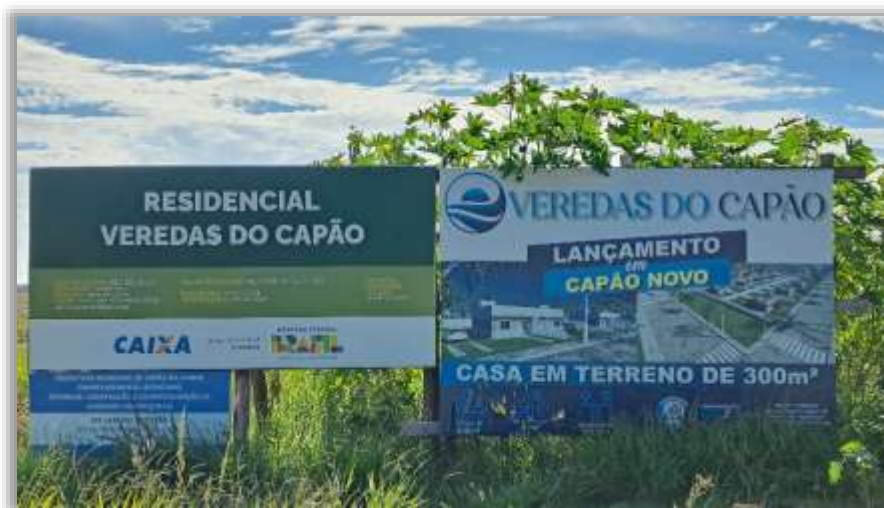
Não foi localizado informação nas placas sobre o responsável técnico e alvará da obra.

*Foto 11: Placas de obra instaladas na quadra 124.*

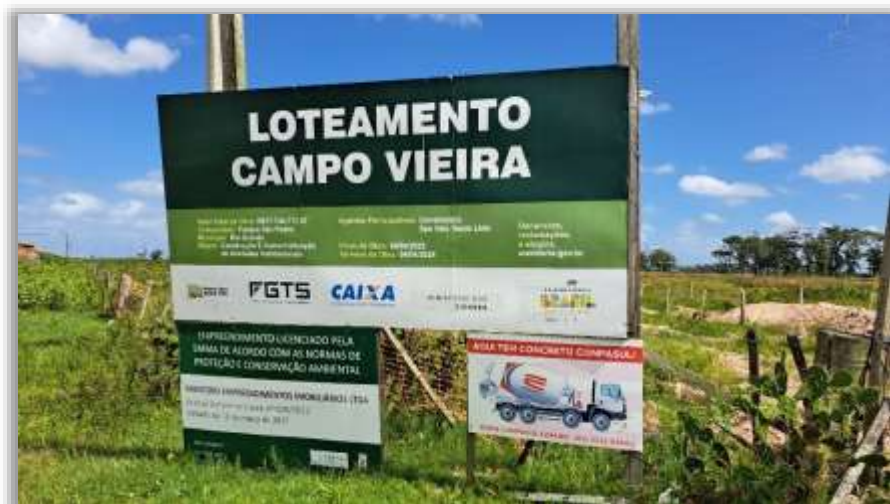
Não foi localizado informação nas placas sobre o responsável técnico e alvará da obra.

**Foto 15:** Placas instaladas na obra.
